PCB inventering med hund

PCB-hunden Rix

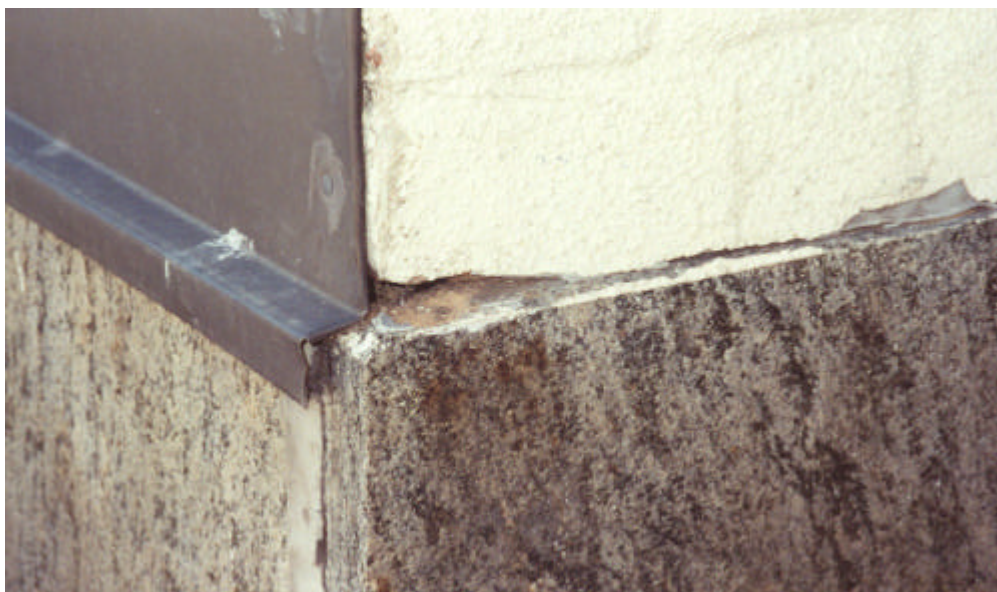
Bild av fog vid skada.

Hunden Rix markerade på två ställen, varav ett med en skada intill fogen, och markerade med tvekan ytterligare ett ställe, som alla vid provtagning visade sig fria eller nästan fria från PCB. På två ställen, där det inte heller fanns PCB, gjorde hunden ingen markering.

Markeringen vid fogen med skadan kan ha att göra med att jaktintresset är större för det som är skadat. Övriga misstag kan t ex bero på att Rix hade övat mer inne än ute före denna inventering, vilket kan ha gjort det svårare för honom att hitta PCB-haltiga fogmassor utvändigt.

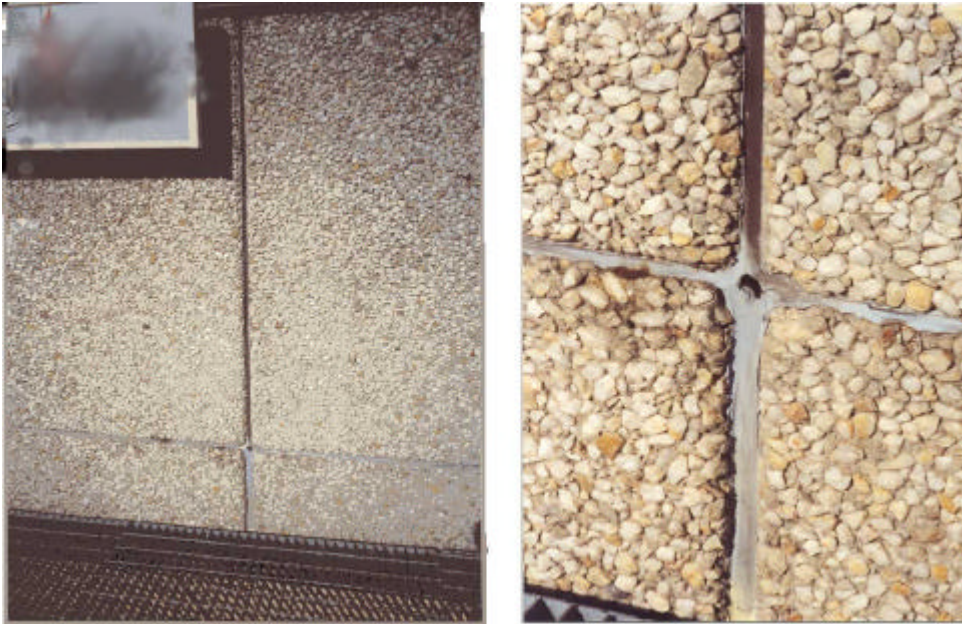
Bild av fog vid gallerdurk och detalj av fog.

Sex sök gjordes, där han missade en fogmassa med drygt 6 % (solbelyst) som krävde att han gick ut på en gallerdurk för att nå fogen. Rix markerade, något tveksamt, en annan fogmassa med nära 6 % (solbelyst). Han markerade en fogmassa (solbelyst), var tydligt intresserad av två övermalade fogmassor (i skugga) som alla innehöll cirka 3 %, och var inte särskilt intresserad vid en fog utan PCB-massa (solbelyst). Det innebär en miss, en något tveksam och fyra rätt bedömda fogmassor.

Att Rix inte markerade vid den första fogen kan delvis bero på gallerdurken i bjälklaget som han var tvungen att gå på. Gallerdurken är obehaglig för hunden och kan ha stört honom. Det strömmar också luft intill fasaden genom gallerdurken och gör det svårt att identifiera varifrån PCB-lukten kommer. Hans intresse för övriga ställen med PCB-massa visar att han kände lukten.

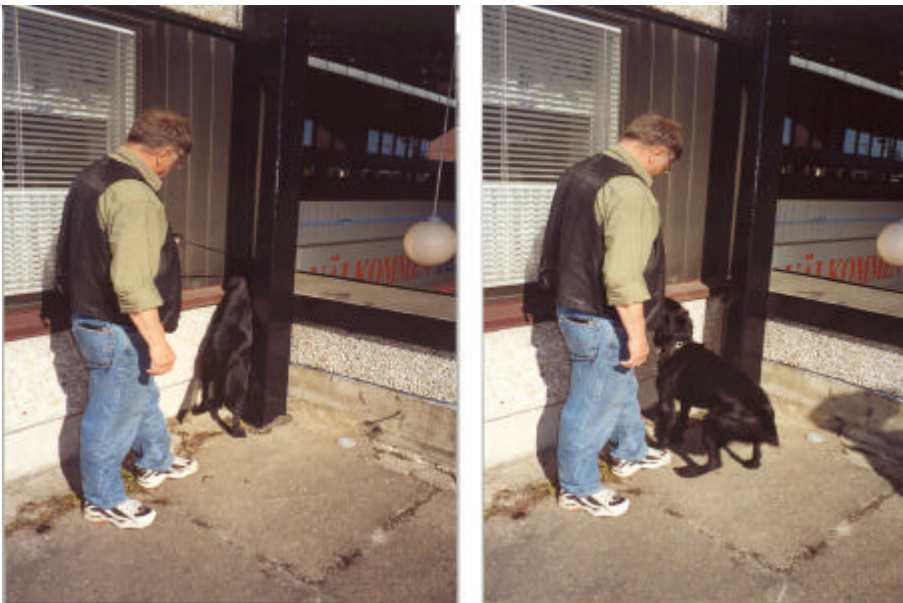
Sökning vid fönster utomhus

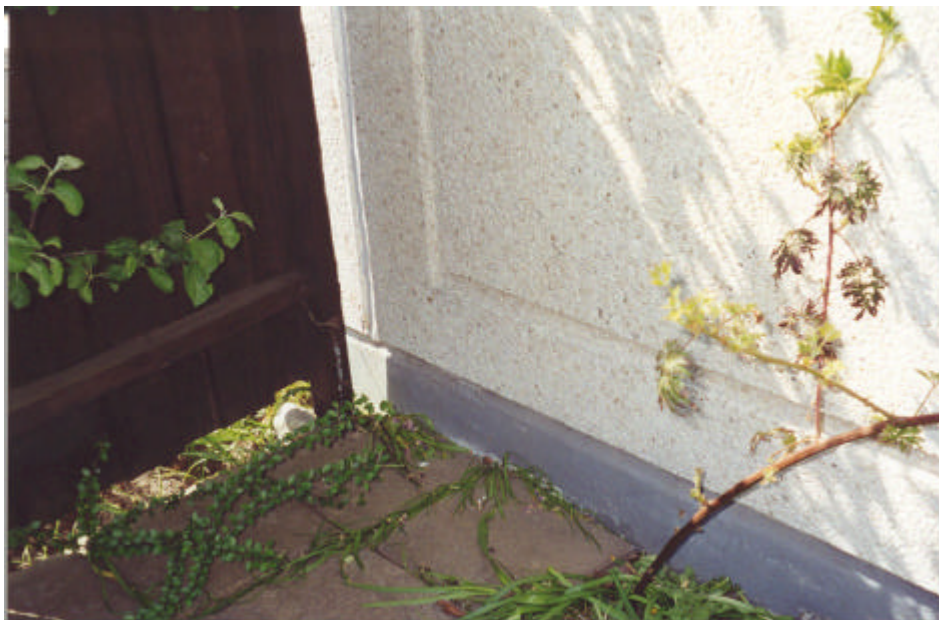
Bild av mark.

Av fyra fogar på husets framsida, där solen legat på hela morgonen, var Rix ointresserad av tre som knappast innehöll någon PCB eller innehöll låg halt (summa 7 PCB 1 – 4 mg/kg, total halt i en fog 21 mg/kg). Marken var här intressantare än fogen.

Intresset och markeringarna här visade att hunden kände PCB-lukt vid den fog som tidigare innehållit PCB, vilket troligen är en riktig bedömning av att det finns lite PCB kvar. Intresset för marken bör bero på att PCB har läckt ut till marken från tidigare PCB-haltig fogmassa.

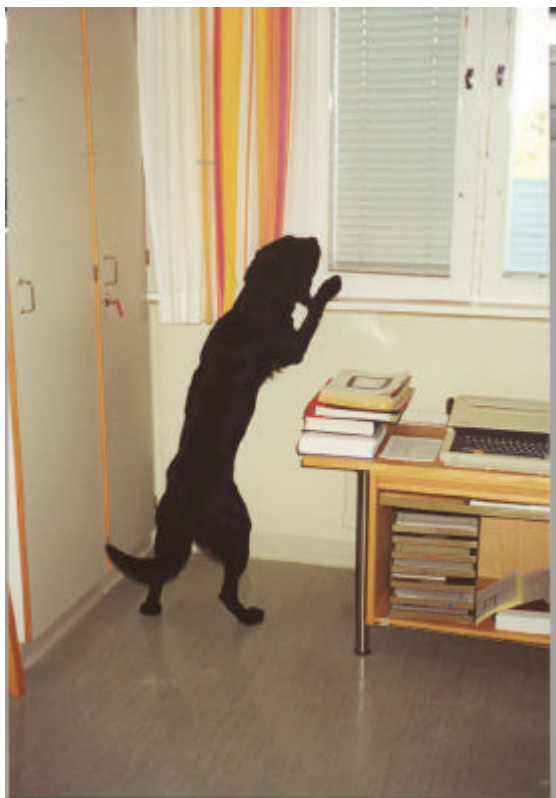
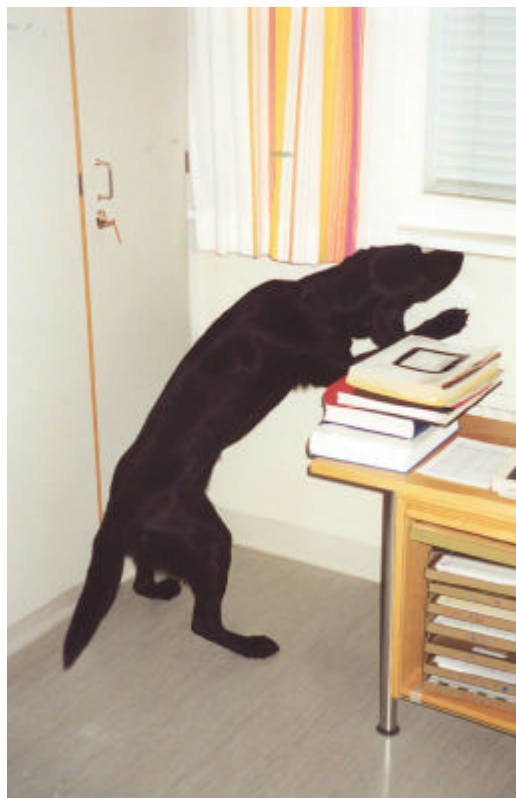
Sökning vid fönster invändigt

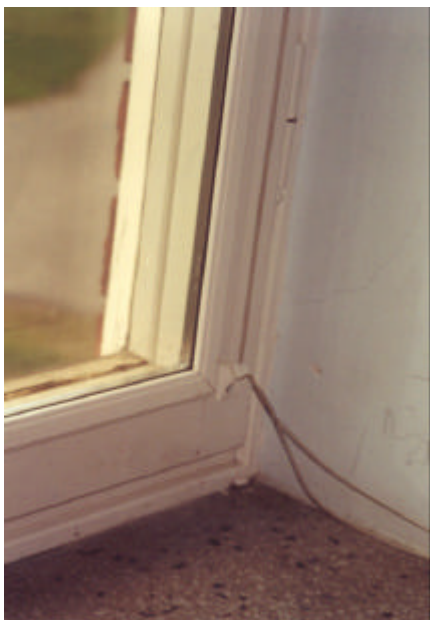
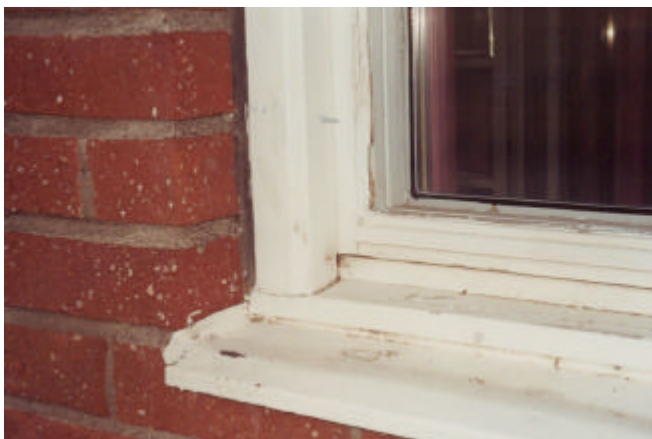
Bilder av fönsterdetalj invändigt och utvändigt.

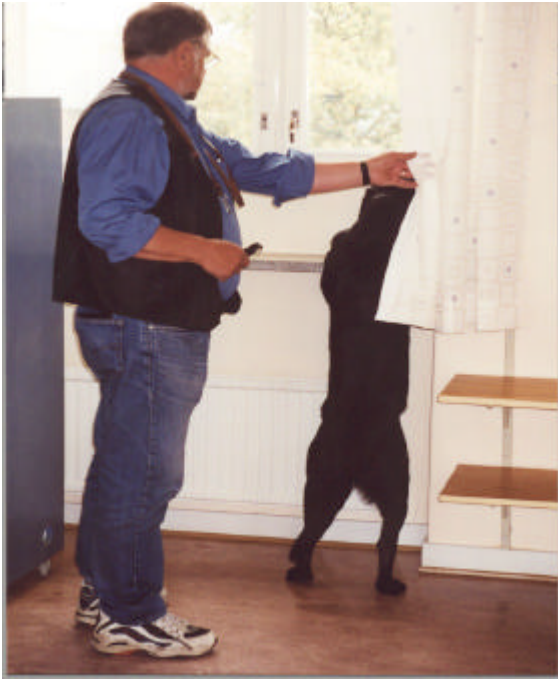
Rix vid fönster invändigt.

Hundens intresse för fönstren visar att han känner PCB-lukten inomhus från de utvändiga fogarna.
